„Ökologisches Pilotprojekt unter wissenschaftlicher Begleitung“  
Lange Gasse 7 in Quedlinburg - AZ: 21529

## Abschlussbericht

Autoren: Dipl.-Ing. Bettina Stöckicht, Dipl.-Ing. Wulf Eckermann

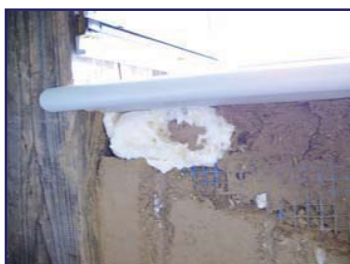
Beispiel: Fehlstellen in der Holzleichtlehmschale unter einer Fensterbank wurden aus Gründen der Bequemlichkeit mit Bauschaum ausgefüllt. Dieses Vorgehen kommt in der Praxis leider häufiger vor, ist aber völlig unakzeptabel und wurde unsererseits sofort reklamiert, so dass der Bauschaum wieder herausgekratzt und durch Lehmstein ersetzt wurde.

**Abb. 40:** Bauschaum als Füllmaterial in Holzleichtlehmschale

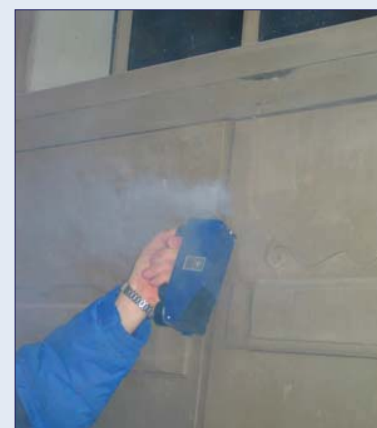
**Abb. 127:** Undichtheit an der Hauseingangstür zur Straße

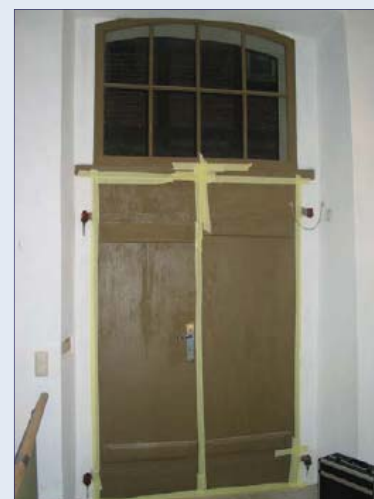
**Abb. 128:** Eingangstür zur Straße mit Abklebung der Fugen

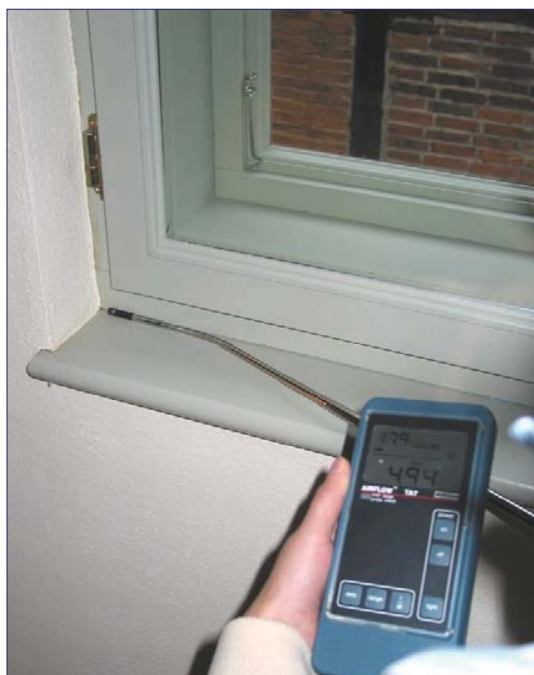
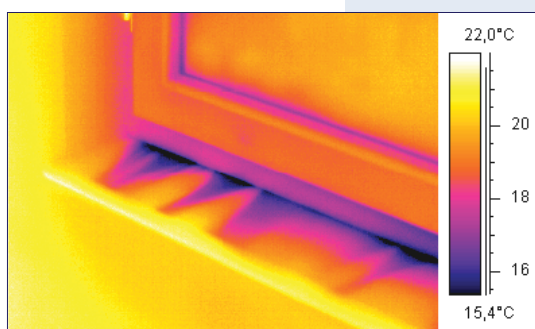
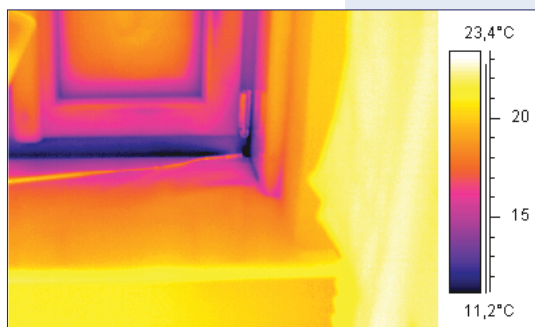
**Abb. 131: Wohnung 2: Wohnzimmer**  
Deutliche Undichtheiten am Fensterbrett

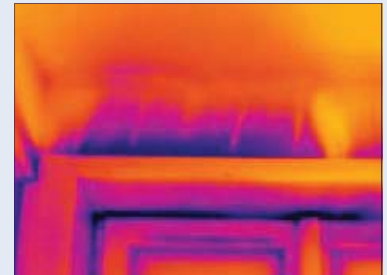
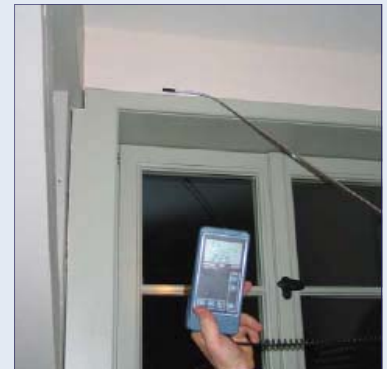
**Abb. 133, 134:** Deutliche Undichtheit am Anschluss des Fensters am Sturzriegel

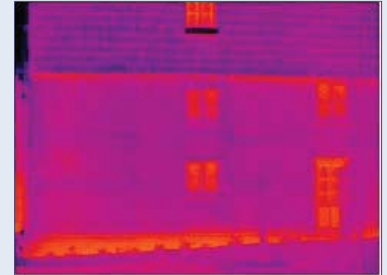
**Abb. 139, 140:** Das massive Erdgeschoss ohne Innendämmung und der Sockel heben sich gegenüber dem Fachwerk durch höhere Temperaturen hervor.

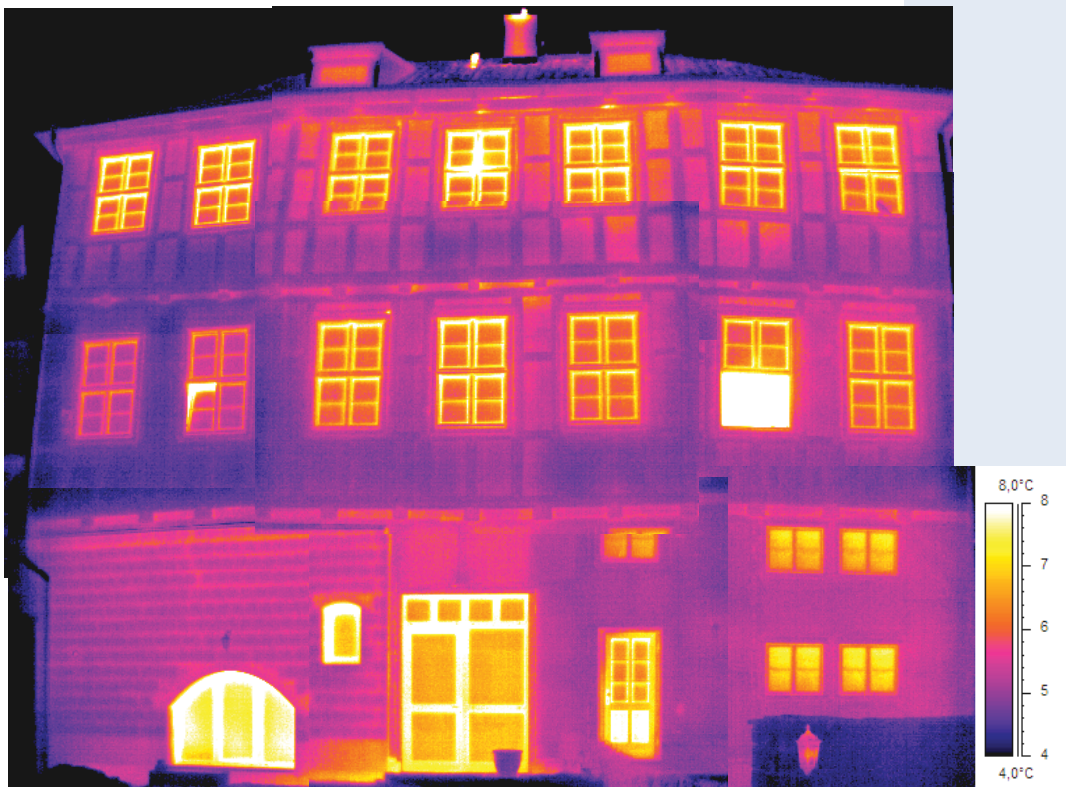
- Ausgeglichener Verlauf der Oberflächentemperaturen: Bestätigung für gutes Dämmniveau
- WE 3 (links): Schlafzimmer ist geringer beheizt
- Wärmebrücken: Sockel des Gewerberaumes, Metallfenster Gewerberaum, - Abstandhalter der Wärmeschutzverglasung

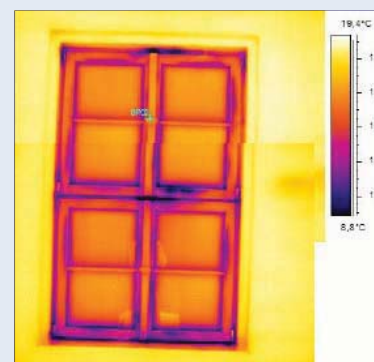
**Abb. 144:** Isolierglasfenster 1.OG Raum 2.09 Küche (Bildmontage), Eintritt von Kaltluft an den Fugen der Fensterflügel, vor allem am Fensterbrett, Wärmebrücke im Bereich der Alu-Abstandhalter der Isolierverglasung

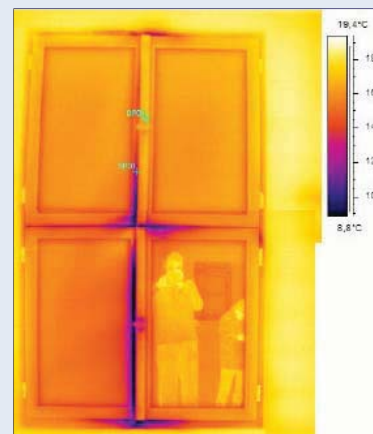
**Abb. 145:** Kastenfenster 1.OG Raum 2.12 Wohnzimmer (Bildmontage), Eintritt von Kaltluft im Bereich der überschlagenden Flügel ohne Dichtung

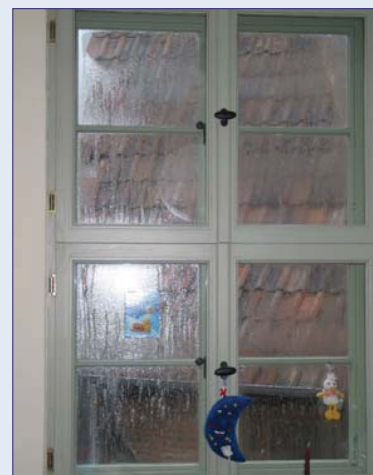
**Abb. 146:** Erheblicher Ausfall von Kondensat auf der Innenseite des äußeren Fensterglases, Nachweis der Undichtigkeit auf der Innenseite des Kastenfensters

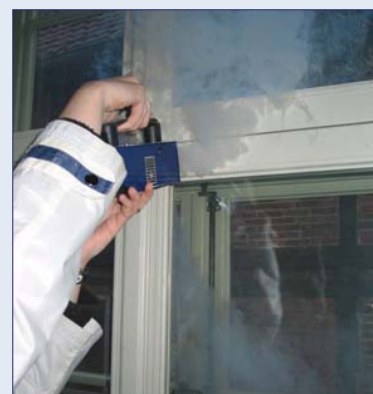
**Abb. 147:** Nachweis der Undichtigkeit auf der Innenseite des Kas-

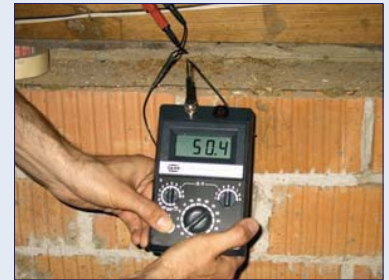
Sehr deutlich wurde die Problematik der (hier vorab nicht geprüften) Einbaufeuchte bei den Eichenschwellen im Erdgeschoss der Wohnung 1. Nach einer vom Deutschen Fachwerkzentrum vorgenommenen Tiefenmessung an sechs unterschiedlichen Messpunkten mit Messtiefen von 0,5 bis 10 cm wurden Feuchtegehalte von bis zu 50 Masseprozent festgestellt. Nach Rücksprache mit der Bauleitung, dem Bauherren und dem Holzschutzsachverständigen wurde entschieden, dass die Schwellen nicht zurückgebaut werden, da aufgrund der Innenausbausituation und der Einbauhöhe auf dem Sandsteinsockel außerhalb des Spritzwasserbereiches eine Abtrocknung möglich ist. In der Grafik ist erkennbar, dass erst nach fast zwei Jahren die Holzfeuchtwerte der Schwellhölzer auf ein verträgliches Maß von ca. 20 % gesunken sind.

**Abb. 167:** Messpunkt II am Nordgiebel Tiefenmessung bei 4,5 cm
