Sanierung eines Gehöfts

Wohnen unterm Kreuzgewölbe

Sanierung eines Gehöfts in Striegistal

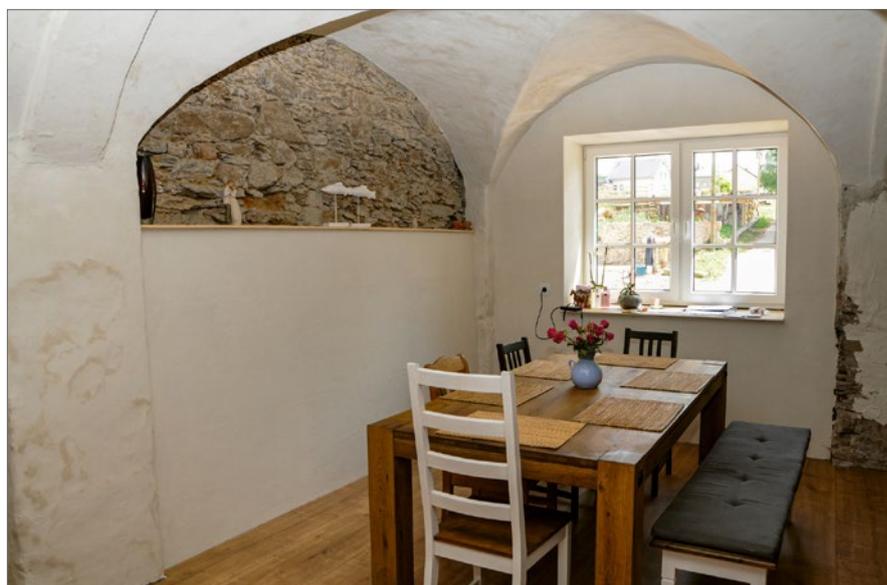
An Innenwänden bleibt das Bruchsteinmauerwerk teils als Schmuckelement sichtbar. An den Außenwänden ist es von innen gedämmt.

Außenwände EG: Bruchsteinmauerwerk; Innendämmung mit 10 cm Holzfaserdämmung plus 4 cm Holzfaser-Dämmplatte als Putzträger; U-Wert 0,354 W/m²K (vorher 1,712 W/m² K)

tergrundausgleich. Dabei ergänzt eine biegsame Holzfaserplatte die formstabile, vier Zentimeter dicke Putzträgerplatte. Die Matte gleicht Unebenheiten von bis zu zwei Zentimetern aus. Ensfelder montierte die insgesamt zehn Zentimeter starken Platten mithilfe patentierter Stelldübel in Eigenarbeit. Außen auf der Dämmung liegende Teller drücken die Platten in die richtige Position, dann verkrallen sich Widerhaken im Dämmstoff. Die Holzfasern werden gegen die Wand gepresst, so dass keine Hohlräume entstehen können. Auf diese Weise konnte der Dämm-

wert der Bruchstein-Außenwände von einem unterirdisch schlechten auf ein für diese Bauweise durchaus gutes Niveau von 0,354 W/m²K verbessert werden.

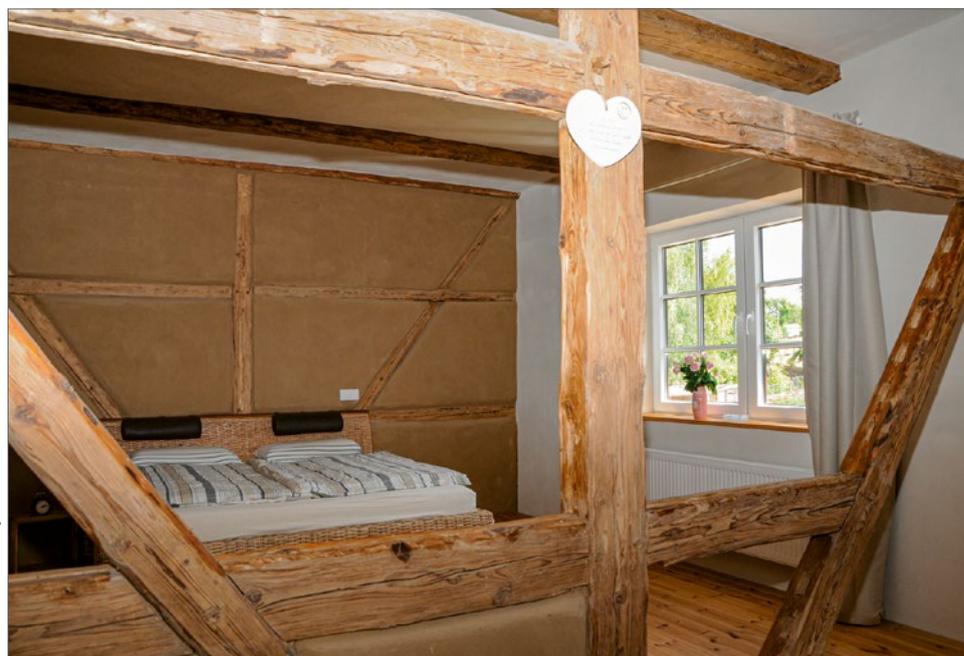
Links: Eine Wand im Schlafzimmer erhielt einen Lehmputz, der auch nach Lehm aussieht.

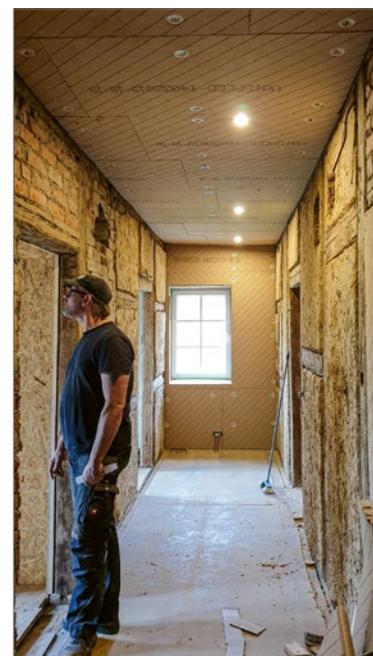
Rechts: Jens Ensfelder dämmte das Fachwerk sowie die Decke unter dem unbeheizten Speicher mit Holzfaser-Dämmplatten. Hier sind auch die Teller der Stelldübel gut zu sehen, die den Dämmstoff andrücken.

Im Obergeschoss wurden nach der Freilegung des Fachwerks ebenfalls Holzfaserdämmstoffe eingesetzt. Um die zwölf bis 15 Zentimeter tiefen Fachwerkzwischenräume gut abzudichten, kamen Dämmelemente mit Klemmwirkung zum Zug. Auch hier sorgten Stelldübel dafür, dass sich die Dämmschichten optimal an Wände und Decken anschmiegen. So können Hohlräume und damit Kältebrücken vermieden werden. Davor setzte der Bauherr eine zusätzliche, zehn Zentimeter starke, gedämmte Tragkonstruktion, plus weiteren vier Zentimetern Holzfa-
