## Komplettsanierung

# Hochwasserschäden behoben

### Rettung eines Hauses nach Flutschäden

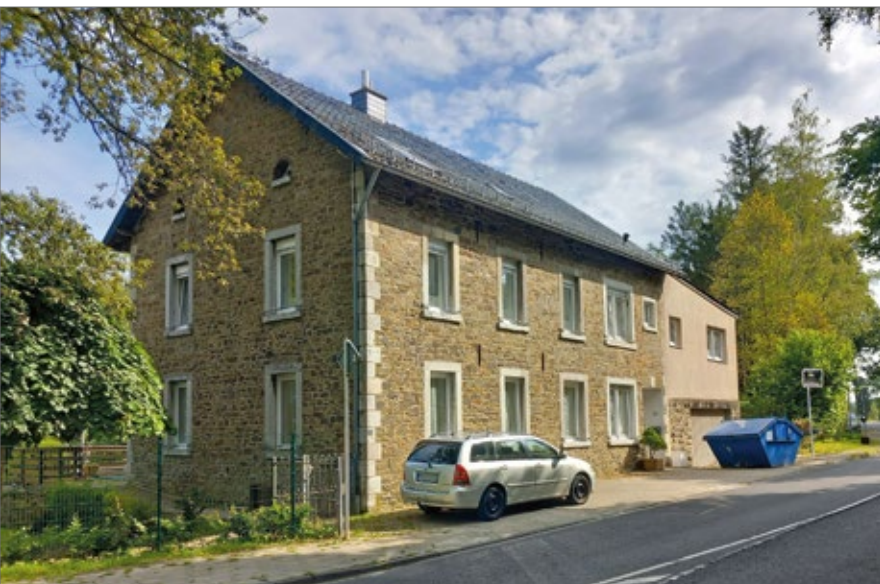
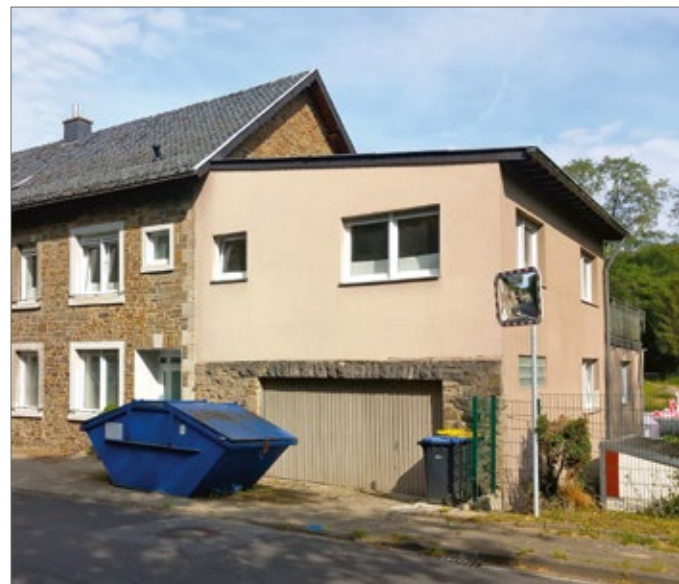
Heute erinnert nur noch der Container an die Sanierung des denkmalgeschützten Hauses Baujahr 1880 mit seinem Anbau aus der 1960er-Jahren. Der unterspülte Anbau musste durch Stützen vor dem Einsturz bewahrt werden. Erst nach der Stabilisierung konnten die Trocknungsarbeiten beginnen.

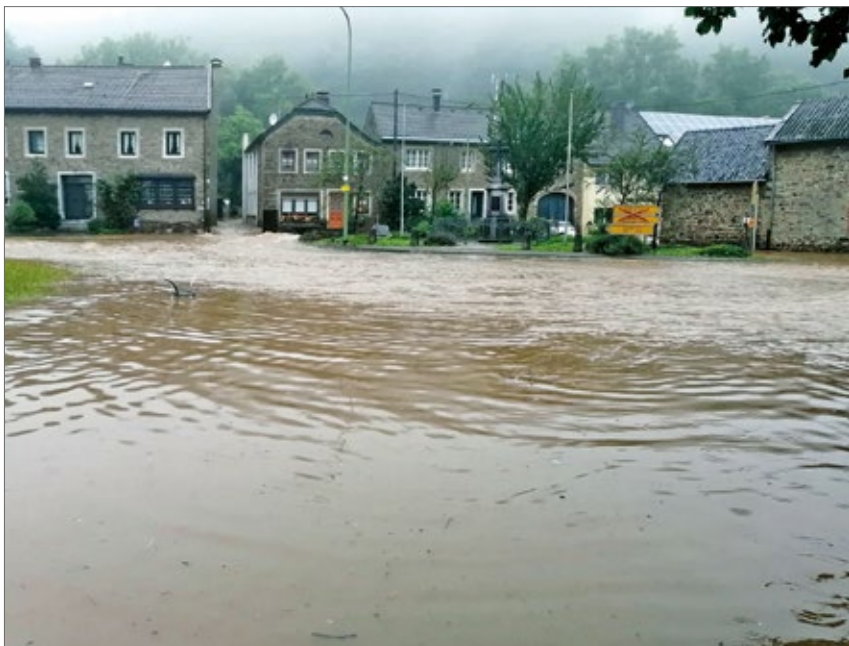
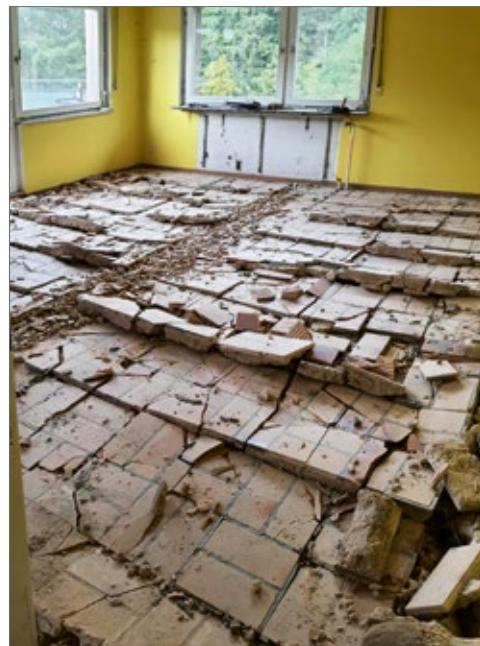
Das Hochwasser verwüstete den Garten, im Haupthaus stand das Wasser in Keller und im Erdgeschoss, wo die Bodenfliesen sich übereinander schoben. Durch Risse in Wänden und Dach drang Wasser ein.

Rückblick – der 14. Juli 2021. Nachts lief eine nahe gelegene Talsperre über, die folgende Flutwelle der Vicht riss den ganzen Garten mit. Der Anbau des Hauses aus den 1960er-Jahren wurde unterspült und kippte ein Stück zur Seite. Bodenfliesen schoben sich übereinander, Wände und Dach bekamen Risse, es regnete hinein. Im denkmalgeschützten Haupthaus stand das Wasser in Keller und Erdgeschoss.

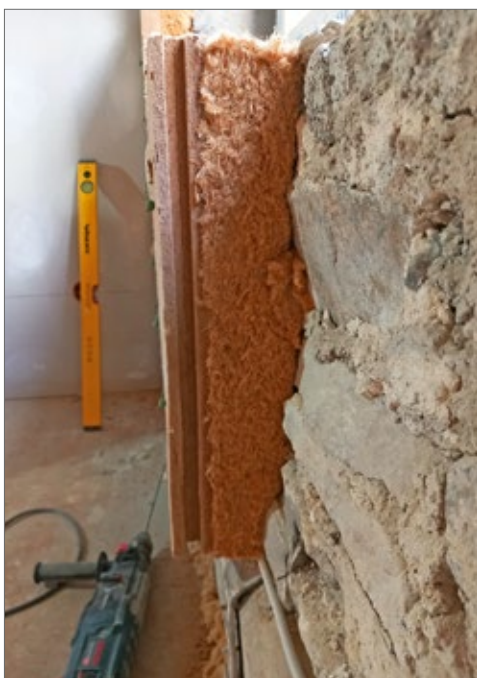
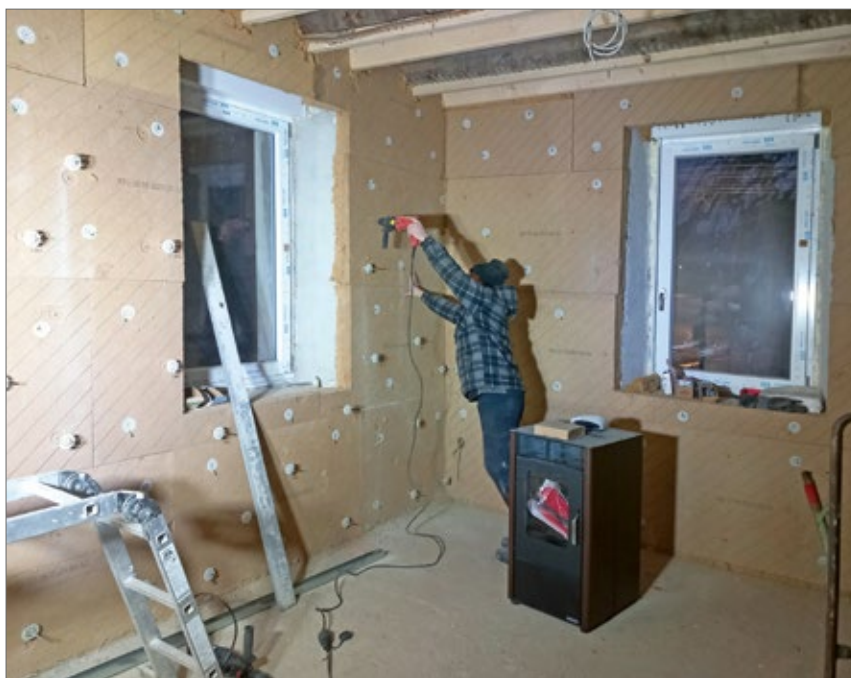
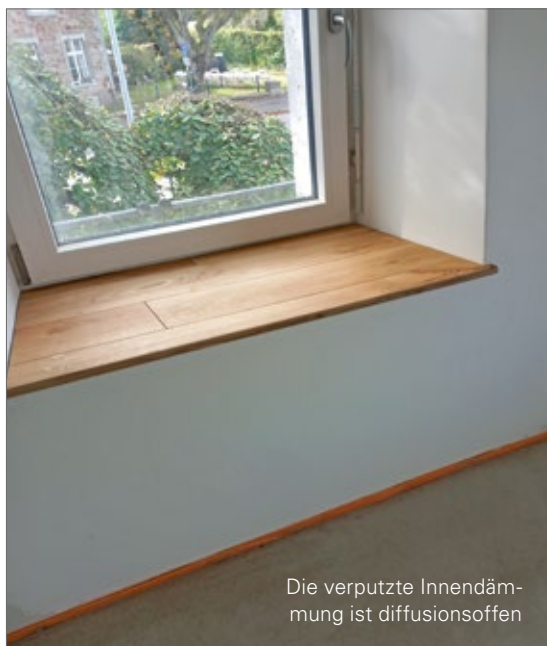
Die verputzte Innendämmung ist diffusionsoffen

ter den Dämmplatten durch eventuelle Restfeuchte erneut Schimmel bildet. Anka Unger riet deswegen zu einer Innendämmung mit einem diffusionsoffenen Holzfasersystem. Als natürliches Material können Holzfaser die Restfeuchte aus dem Mauerwerk aufnehmen und an die Luft abgeben. Ein weiterer Vorteil: Die Matten sind speziell dafür ausgelegt, Unebenheiten im Untergrund auszugleichen. So wurden nach der vollständigen maschinellen Bautrocknung zehn Zentimeter dicke Holzfaser-Dämmplatten an den Wänden der beiden Wohngeschosse sowie an den Decken angebracht. Sie bedecken damit eine Fläche von insgesamt 360 Quadratmetern. Mit ihrer weichen inneren Seite schmiegen sich die Platten regelrecht an den Untergrund an. So gleichen sie Unebenheiten, Verwerfungen und leichte Neigungen bis zu zwei Zentimetern im Bruchsteinmauerwerk aus. Ein Stelldübel mit integriertem Teller drückt die Platte in die richtige Position. Beim Verschrauben krallen sich die Widerhaken des Dübels fest in den Dämmstoff. Auf diese Weise werden die Holzfaser un-

ter Aufnahme hoher Zugkräfte gegen die Wand gepresst. Klebstoff oder eine extra Unterkonstruktion sind bei diesem Verfahren nicht nötig. Die dem Raum zugewandte Seite der Platten ist formstabil und kann direkt verputzt werden. Um eine durchgehende Diffusionsoffenheit zu erhalten, besteht der Wandaufbau aus einer Schicht Grundputz/Haftputz, einem Oberputz aus Kalk und Silikatfarbe.
