„Ökologisches Pilotprojekt unter wissenschaftlicher Begleitung“  
Lange Gasse 7 in Quedlinburg - AZ: 21529

## Abschlussbericht

Autoren: Dipl.-Ing. Bettina Stöckicht, Dipl.-Ing. Wulf Eckermann

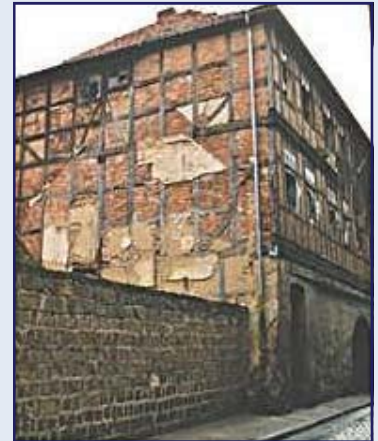
Abb. 1: Lange Gasse 7, im Jahr 2002 vor der Sanierung

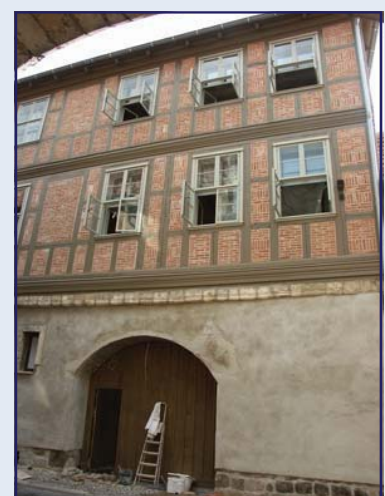
**Abb. 21:** Straßenfassade im August 2004, links zugemauerte Fensteröffnungen.

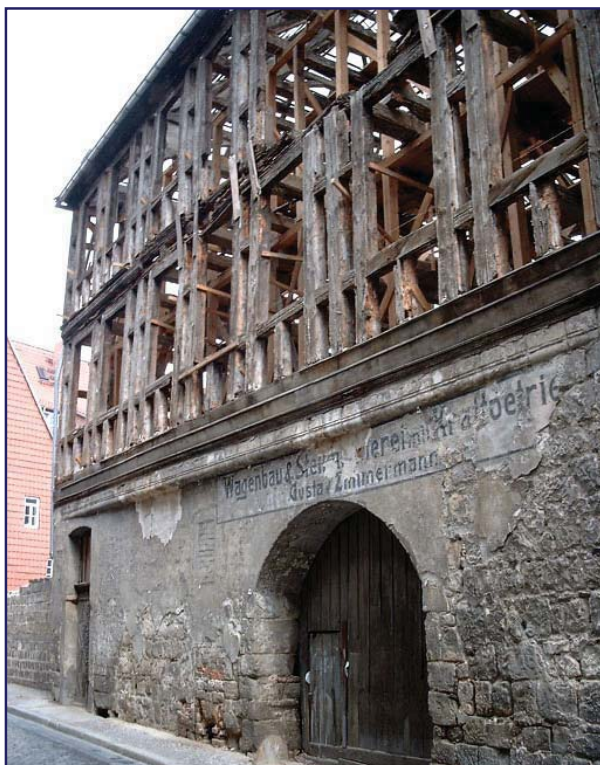
**Abb. 36:** Straßenansicht im Frühjahr 2003 nach ersten Sicherungs-

Nach Bereitstellung der Fördermittel durch die BauBeCon Sanierungsträger GmbH wurde im Herbst 2002 mit den umfangreichen Notsicherungsmaßnahmen begonnen. Da die Holzkonstruktion in weiten Teilen nicht mehr tragfähig war, wurden zur Wiederherstellung der Standsicherheit in allen Geschossen Stützen, Riegel und Verschererungen zur Abfangung der Deckenbalken sowie zur Stabilisierung des Gesamtgefüges eingebaut. Nach Abschluss der Sicherungs- und Abstützungsmaßnahmen erfolgte der Austausch der geschädigten Holzteile sowie der Ausbau der absturzgefährdeten Gefache. Im entkernten und gesicherten Bauzustand wurden weitere umfangreiche holzschutztechnische Untersuchungen durchgeführt.

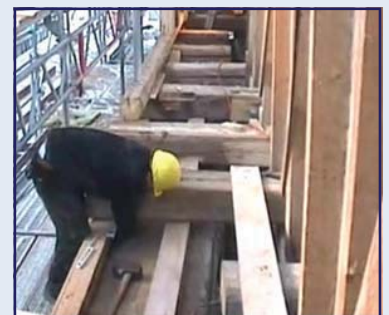
**Abb. 34:** Zimmererarbeiten an den Balkenköpfen in traditioneller Technik

Für die ab August 2003 begonnene Sanierung des Holztragwerkes kam nur eine Ausführung mit traditionellen zimmermannstechnischen Verbindungen in Frage. Alle intakten Holzteile wurden wieder verwendet. Waren nach dem Gesundschnitten befallener Deckenbalken die verbleibenden Traglängen für ein Anblatten zu kurz, wurden diese Hölzer ihrerseits zum Anblatten an anderer Stelle in der Balkenlage verwendet. Zur Wiederherstellung der Tragfähigkeit einiger Deckenbalken wurden seitliche Verstärkungshölzer angeschraubt. Fehlende Holzbauteile wurden in Abstimmung mit den Denkmal-schutzbehörden durch Althölzer ersetzt.

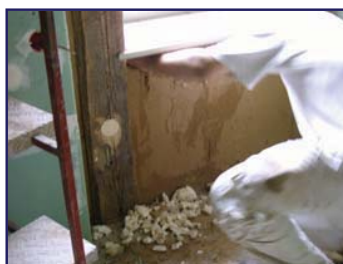
**Abb. 41:** Bauschaum muss wieder herausgekratzt werden

Durch diese zusätzliche regelmäßige Kontrolle konnten Ausführungsfehler frühzeitig erkannt und entsprechend rückgebaut bzw. korrigiert werden. Spätere Schäden am Bauwerk durch bewusst falsche oder fahrlässig verursachte mangelhafte Ausführung können durch eine intensive Bauleitung auf ein Minimum reduziert werden.

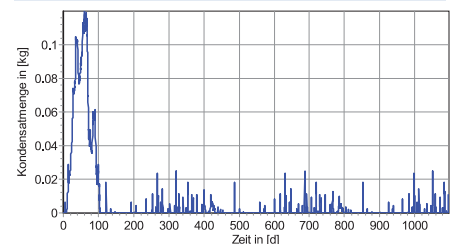
*Die „hohe“ Kondensatmenge von bis zu 120 g/m² in den ersten 100 Tagen wird durch die Einbaufeuchte bzw. Umverteilungsvorgänge der Einbaufeuchte verursacht. In der Folgezeit kommt es zu keiner nennenswerten Kondensatbildung, lediglich vom 415. bis zum 430. Tag (Mitte Februar bis Anfang/Mitte März) tritt Kondensat in sehr geringer Menge auf der kalten Seite der Holzfaserdämmplatte auf. Die relative Luftfeuchte beträgt in dieser Zeit lokal über 95 Prozent. ... Wichtige limitierende Faktoren für das Wachstum von Schimmelpilzen sind Temperaturen über 15°C und relative Luftfeuchten ab ungefähr 80%. ... Die Gefahr einer Schimmelpilzbildung bei realen Außenklimabedingungen kann deshalb als sehr gering bezeichnet werden.*

*Die Ergebnisse der instationären Simulationen lassen den Schluss zu, dass bei den gewählten Randbedingungen nur unter sehr unwahrscheinlichen Umständen hygrisch kritische Situationen entstehen. Erst der Ausfall der Wandheizung über einen längeren Zeitraum bei kalten Außentemperaturen und gleichzeitig hohen Innenraumtemperaturen führt zu problematischen Materialfeuchten.“*

Abb. 45: Verlauf der Kondensatmenge in der Konstruktion W7

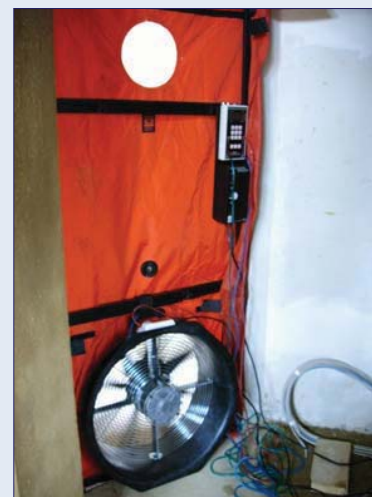
Abb. 122: Blower Door im Einsatz, Einbau des mit Folie gespannten Hilfsrahmens mit integriertem Ventilator in die Eingangstür zu Wohnung 1

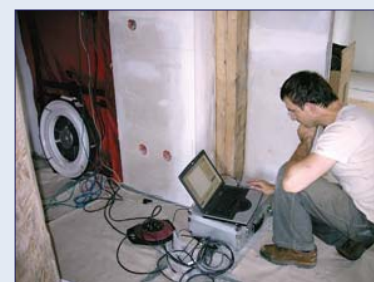
Abb. 123: Blower Door im Einsatz, Messung der Luftwechselrate in Wohnung 1

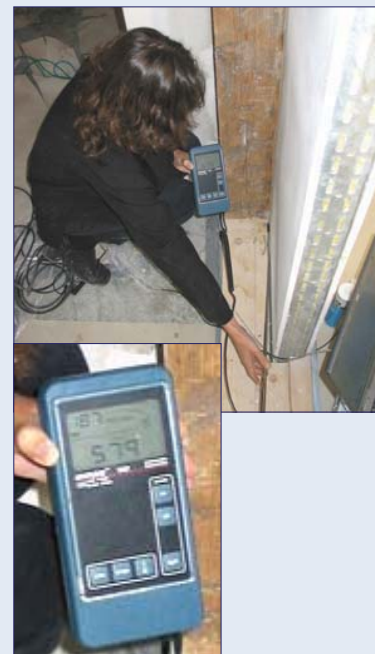
Typische Leckagen während der Blower Door Messung der einzelnen Wohneinheiten zeigten sich allerdings weniger in den vorhabensspezifischen Dämm Lösungen, als vielmehr in den klassischen Problemstellen der Altbausanierung: den Bauteilanschlüssen an neuen leichten Trennwänden, den Unterdecken sowie an Fenstern und den Durchdringungspunkten von Installationsleitungen.

**Abb. 124:** Blower Door im Einsatz, Ermittlung von Leckagen mit dem Thermoanemometer. Am unteren Anschluss der leichten Trennwand sind deutlich hohe Luftbewegungen erkennbar.

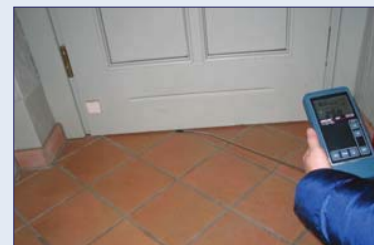
**Abb. 125, 126:** Terrassentür Küche Nord: kalte Luft strömt von außen durch die untere Fuge.

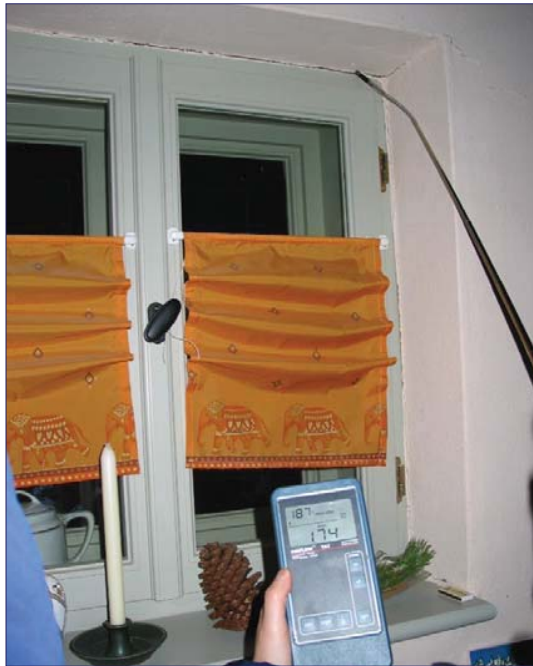
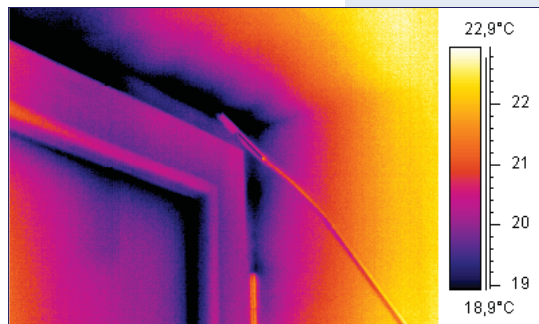
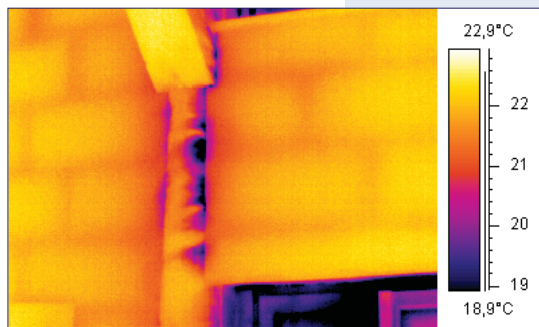
**Abb. 129: Wohnung 1: Wohnzimmer**

Kaltlufteintritt am Fensteranschluss sowie am Fachwerkständer

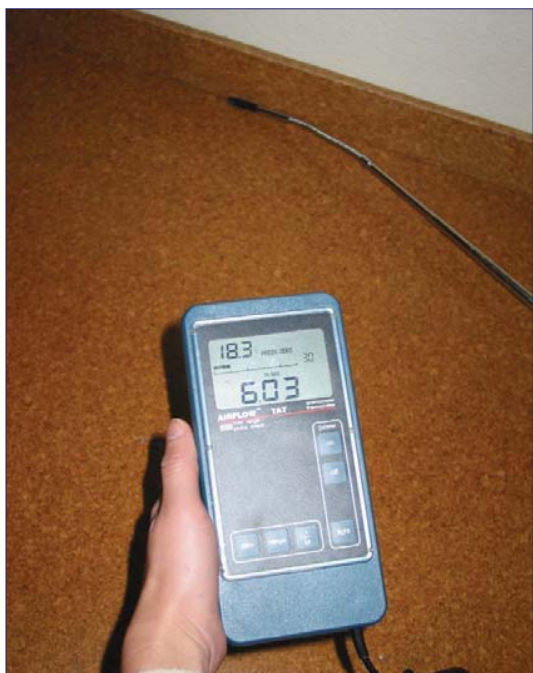
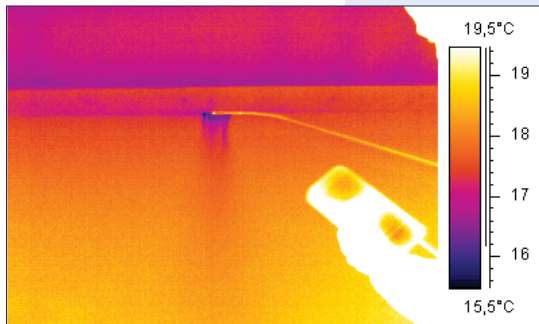
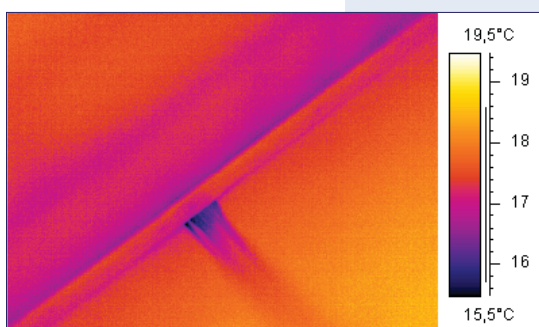
**Abb. 130: Wohnung 2: Schlafzimmer**

deutlicher Kaltlufteintritt unter Ablösung der Kork-Fußleiste

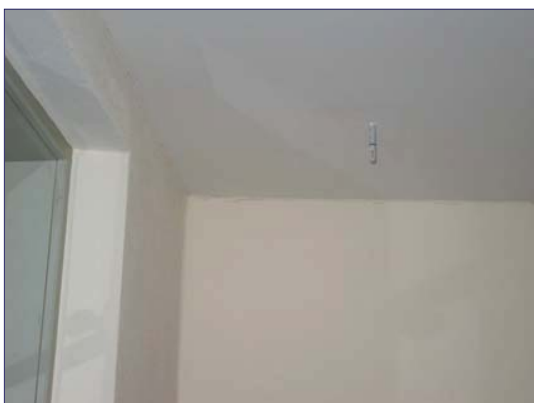
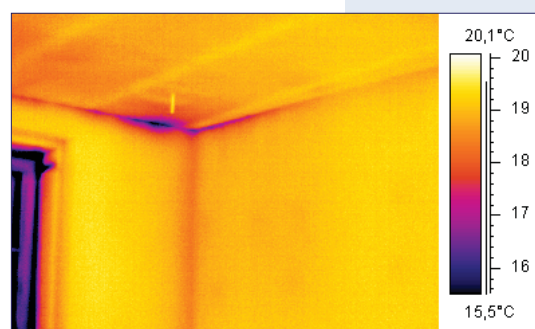
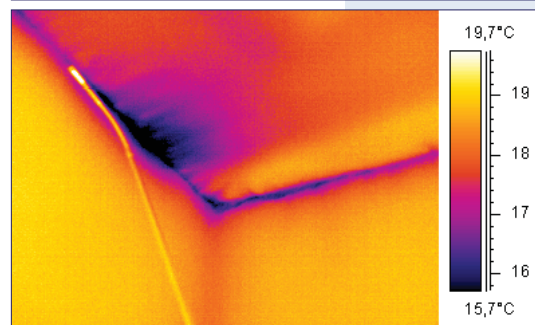
**Abb. 132: Wohnung 5: Schlafzimmer**  
Leckage im Deckenanschluss

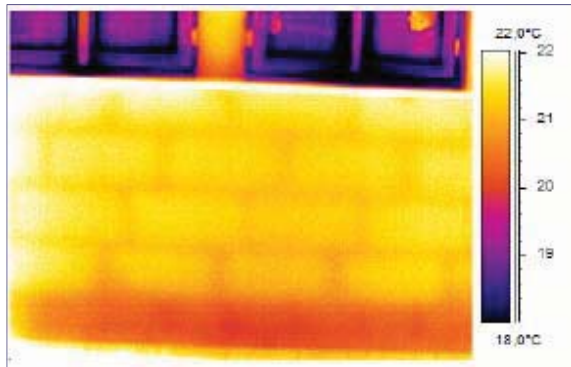
**Abb. 135:** Wandaufbau mit **Holzlehmsteinen** im Raum 1.04 (Aufbau W1,  $T_L=20^\circ\text{C}$ )). Das Fugenbild hebt sich klar auf der Aufnahme hervor. Der Fugenmörtel hat eine höhere Wärmeleitfähigkeit als der Lehmstein. Der Schwellbereich weist eine geringere Temperatur auf, hier befindet sich das Lastholz.

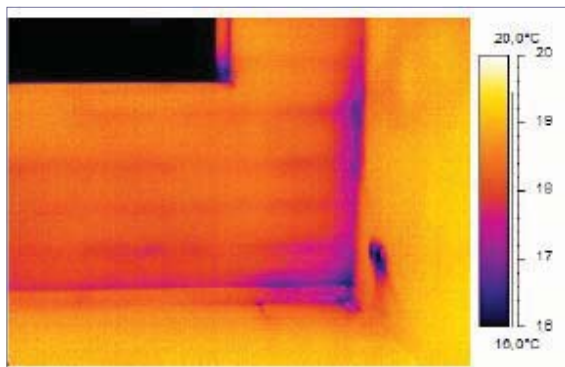
**Abb. 136:** Wandaufbau mit **Haacke-Cellco-Wärmedämmlehm** im Raum 2.09 (Aufbau W5,  $T_L=22^\circ\text{C}$ ). In der Wanddecke sind die kälteren Bereiche durch die dunklere Farbgebung erkennbar.

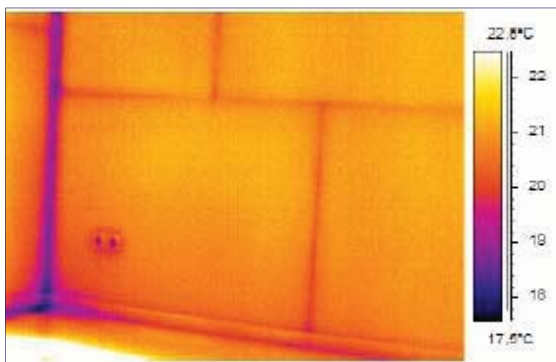
**Abb. 137:** Wandaufbau mit **Cal-sitherm-Klimapplatten** im Raum 3.04 (Aufbau W6,  $T_L=25^\circ\text{C}$ ), Außenwanddecke. Das Fugenbild hebt sich aufgrund der glatten Plattenstöße (keine Nut-Feder Verbindung) klar hervor, Wärmebrücke im Bereich der Außenwanddecke.

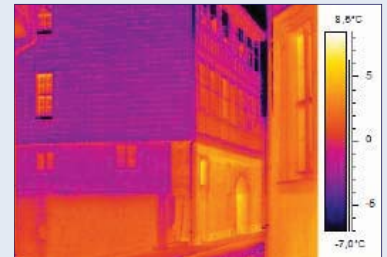
**Abb. 141: Außenansicht Nord (Montage aus mehreren IR Aufnahmen)**

- Ausgeglichener Verlauf der Oberflächentemperaturen: Bestätigung für gutes Dämmniveau
- WE 3 (links): Schlafzimmer ist geringer beheizt
- Wärmebrücken: Sockel des Gewerberaumes, Metallfenster Gewerberaum, - Abstandhalter der Wärmeschutzverglasung

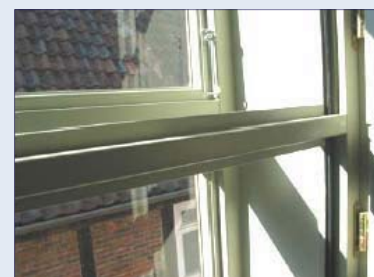
Unter den Prüfbedingung von 50 Pa Differenzdruck beträgt die Luftwechselrate für den Raum 3.06 (Nordseite) im Normalfall 2,4 h<sup>-1</sup> und für den Raum 3.04 (Südseite) 5,3 h<sup>-1</sup>.

**Abb. 142:** Kastenfenster Raum 3.04 (Südseite), Dichtungsband im Kämpfer entfernt

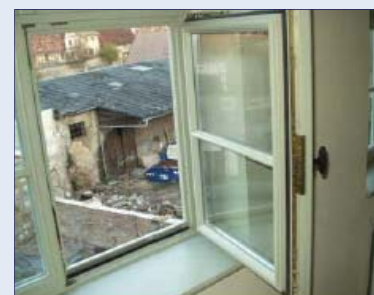
**Abb. 143:** Isolierglasfenster Raum 3.06 (Nordseite)
