Faser-Dämm(er)ung

400 Jahre altes Gehöft in Striegistal erfüllt dank Udi-Faserplatten heute Niedrigenergiestandards

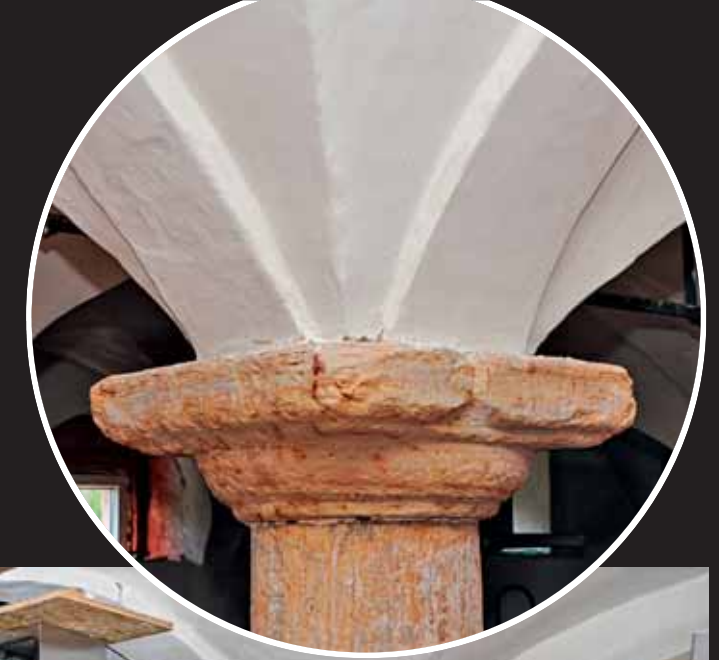
Detail einer Sandsteinsäule im Kreuzgewölbe nach der Sanierung

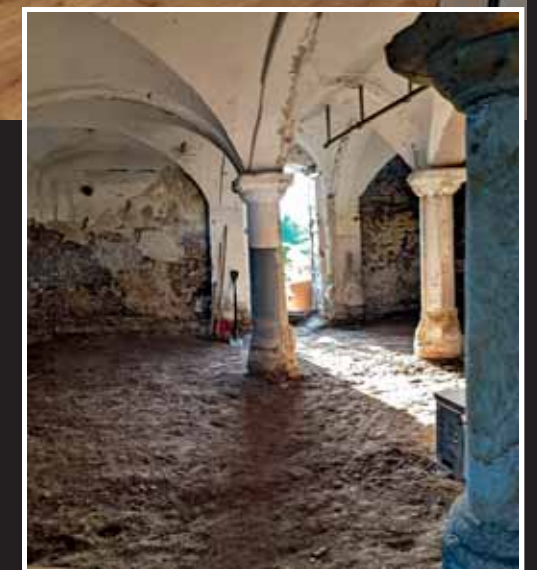
Das Kreuzrippengewölbe auf Sandsteinsäulen war mit Trennwänden verbaut, die Decke abgehängt bei nur noch 2,10 m Raumhöhe

Jens Ensfelder. Doch dann staunte er nicht schlecht, was da unter dem alten Putz zum Vorschein kam: Über das Erdgeschoss spannte sich ein Kreuzrippengewölbe auf Sandsteinsäulen. Es war komplett verdeckt gewesen: Frühere Besitzer hatten zwischen den Säulen Wände eingezogen, um Kohlenkeller, Heizöltank und Toilette abzutrennen. Die 3,25 m ho-

he Gewölbendecke war mit Spanplatten abgehängt, was die Zimmerhöhe auf nur noch 2,10 m reduziert hatte – wahrscheinlich, um die Räume überhaupt heizen zu können. Im 17. Jahrhundert waren solche Gewölbe als Deckenkonstruktion baulich die einzige tragende Lösung für größere Stallungen. „Ein einfaches Tonnengewölbe wäre für die Region durchaus typisch gewesen“, sagt Jens Ensfelder. „Aber mit so einer wunderbaren Konstruktion hatten wir nicht gerechnet.“

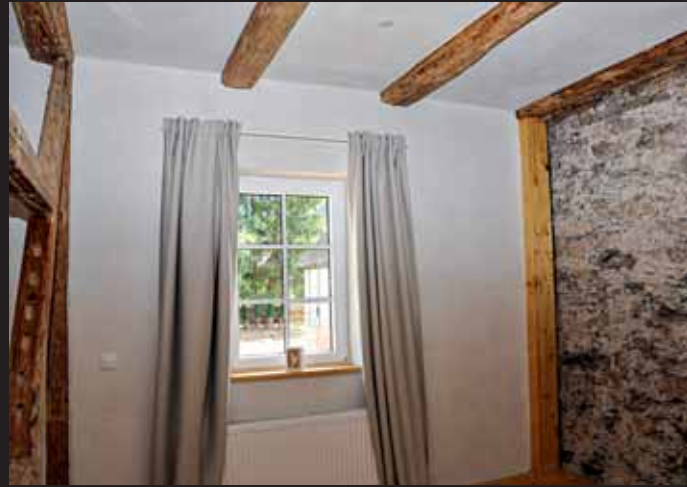
Die Bruchsteinmauern im Erdgeschoss wurden mittels Holzfaserdämmplatten mit integriertem Untergrundaussgleich gedämmt. Der U-Wert beträgt jetzt 0,354 W/(m²·K), zuvor 1,712 W/(m²·K)

gleichen. Ensfelder montierte die 100 mm starken Platten mithilfe der patentierten Stelldübel in Eigenarbeit. Der dazugehörige Teller drückt die Platten in die richtige Position und die Widerhaken verkrallen sich im Dämmstoff. Unter Aufnahme hoher Zugkräfte werden die Holzfasern gegen die Wand gepresst. Derartig gedämmt, beträgt der U-Wert 0,354 W/(m²·K). Zuvor lag dieser Wert noch bei 1,712 W/(m²·K).

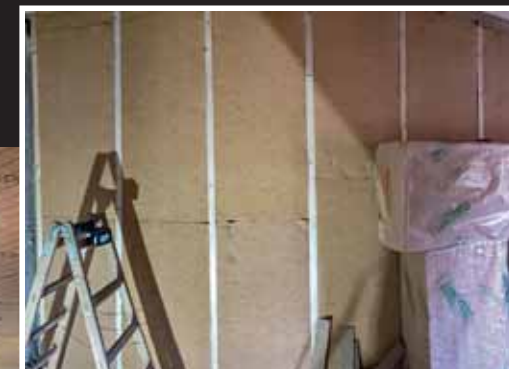
Aufbau der Fachwerkwände aus 10 Zentimeter Holzfaserdämmstoff („Udi Flex“), feuchtevariabler Dampfbremse („Udi Steam“) und vier Zentimeter starker putzfähiger Holzfaserdämmplatte („Udi Speed“)

Für das Fachwerk im Obergeschoß war ein dreiteiliger Wandaufbau nötig: Die Basis bildet der 10 cm dicke Holzfaserdämmstoff „Udi Flex“ mit Klemmwirkung, um die Fachwerkzwischenräume gut abzudichten. Die Dampfbremse „Udi Steam“ verhindert, dass im Winter warme Luft nach außen strömt. Komplettiert wird das System durch die 4 cm starke Putzträgerplatte „Udi Speed“. Auch der rein mineralische Mörtel („Udi Grundspachtel“) ist atmungsaktiv und schimmelresistent. Bei der Wandgestaltung entschied sich Jens Ensfelder für einen farblich naturbelassenen Lehmfeinputz. Unter dem Strich gelang es, mit dieser Lösung den U-Wert von zuvor 1,59

W/(m²·K) auf 0,24 W/(m²·K) zu senken. Das Kreuzgewölbe im Erdgeschoß ist heute der Mittelpunkt des Hauses. Küche, Wohn- und Esszimmer gehen in dem 100 m² großen Raum nahtlos ineinander über. Für ein behagliches Raumklima sorgt die Udi-Holzfaserdämmung in Kombination mit einer Fußbodenheizung. „Wir haben unser Ziel erreicht“, bilanziert Jens Ensfelder. Das 400 Jahre alte Gehöft weist nun bei einem wohngesunden Raumklima Werte wie ein Niedrigenergiehaus auf. Jetzt fehlen nur noch Teile der Fassade. Sie wird die Geduld der Bauherren noch einmal auf eine harte Probe stellen. Denn frühere Bewohner haben Fugen und Risse einfach mit Beton zugeschmiert. Auch hier liegt die Lösung in zeitgemäßen, nachhaltigen Sanierungsdetails.

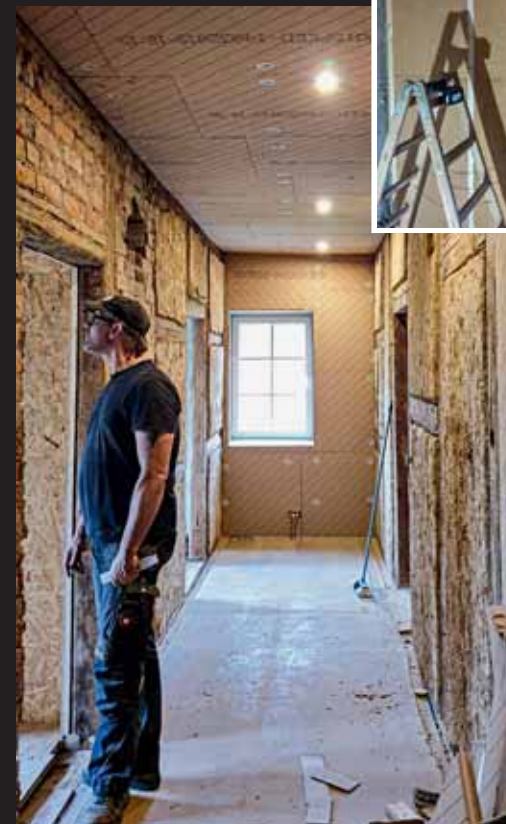
Für die Dämmung des Fachwerks im Obergeschoß kam ein zehn Zentimeter dicker Holzfaserdämmstoff („Udi Flex“) mit Klemmwirkung zum Einsatz, um die Fachwerkzwischenräume gut abzudichten

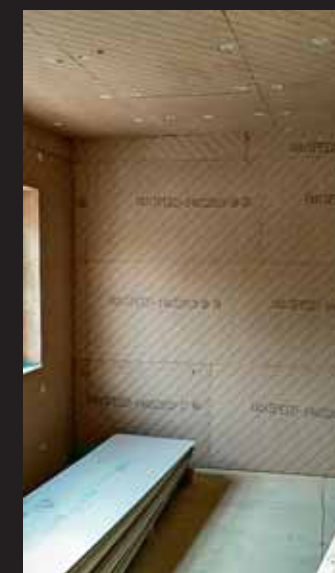
Durch die patentierten Stelldübel mit Teller am Kopfende lassen sich – wie hier an der Decke – die Dämmplatten optimal positionieren
