bauhandwerk

Fluthilfe fürs Bruchsteinhaus

Natürliche Holzfasern gehören zu den ökologischen Baustoffen. Wie gut sich die Holzfaser-Dämmplatten von UdiDämmssysteme unebenen Wandoberflächen anpassen, zeigt die Sanierung eines nach der Ahrtal-Flut geschädigten Bruchsteinhauses in Mulfartshütte.

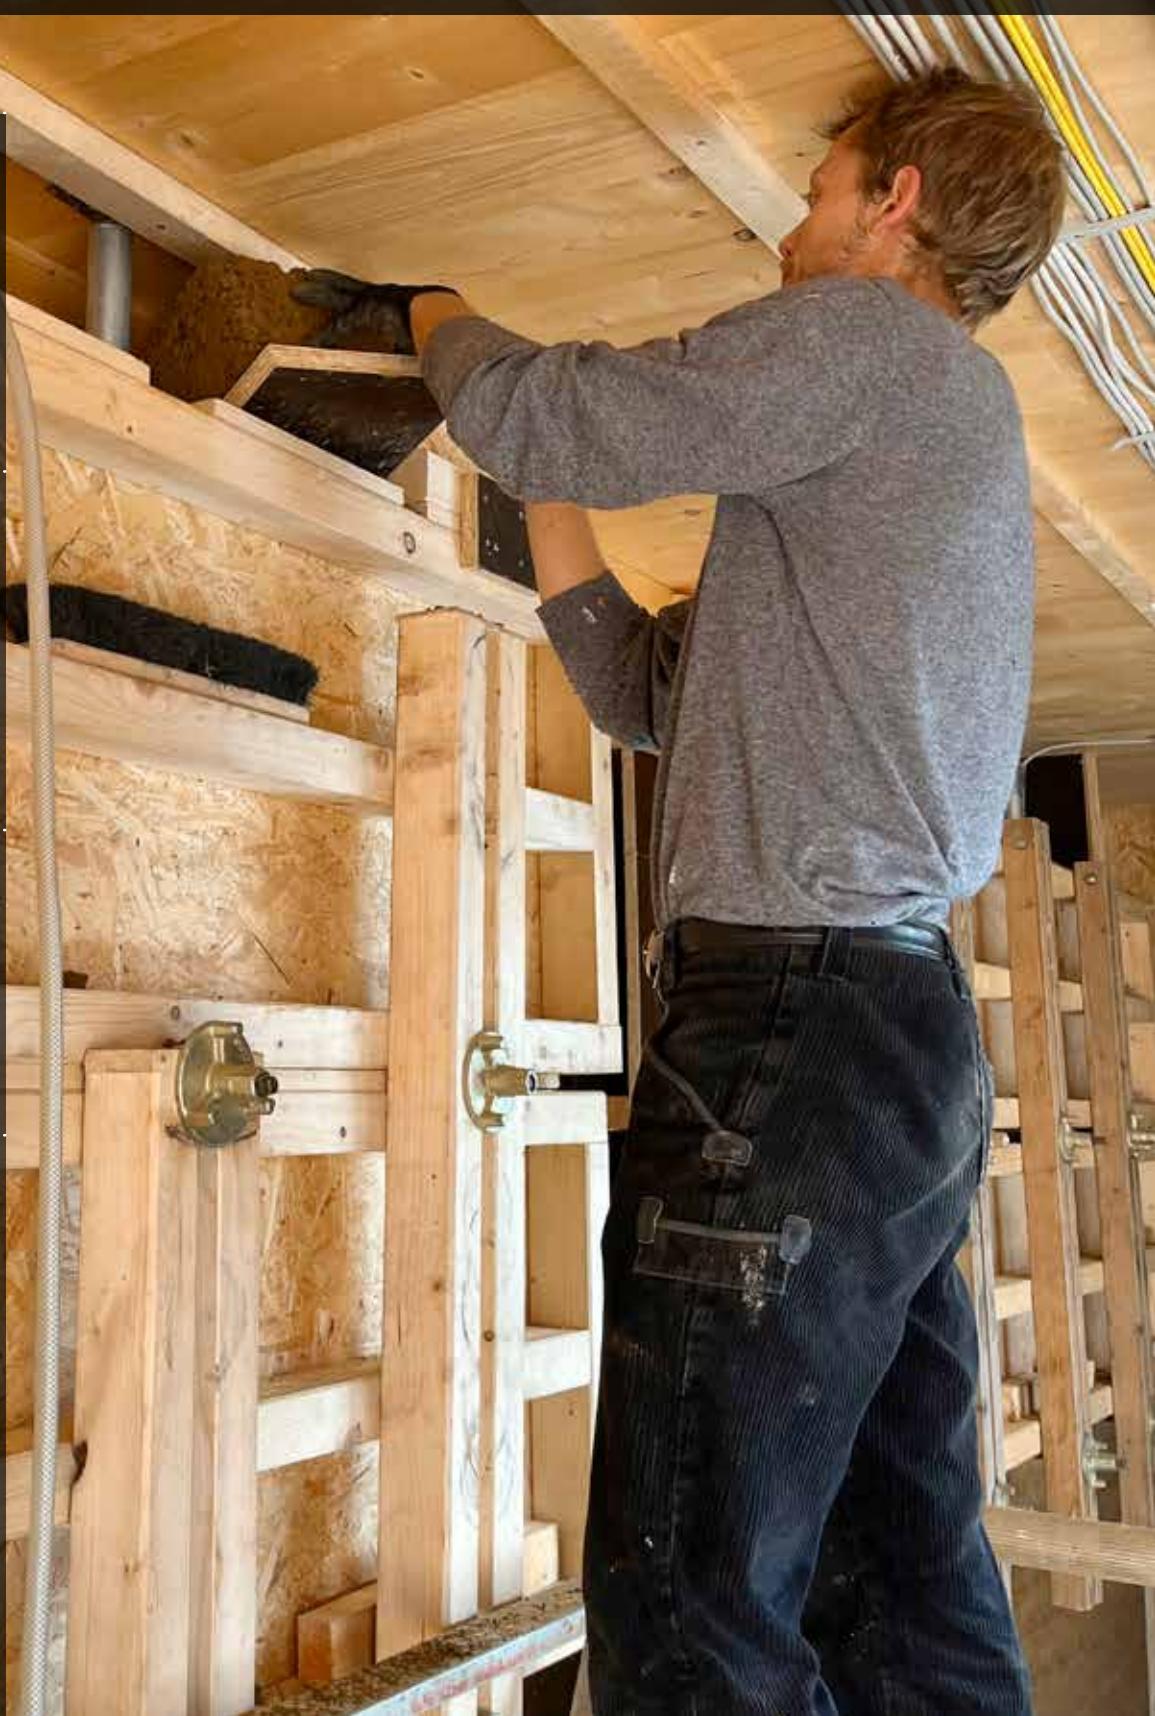
Nach der Ahrtalflut musste das denkmalgeschützte Bruchsteinhaus komplett entkernt, saniert und gedämmt werden
Fotos: UdiDämmssysteme

zur Seite. Die Bodenfliesen schoben sich übereinander, Wände und Dach bekamen Risse, es regnete hinein. Im denkmalgeschützten Haupthaus stand das Wasser in Keller und Erdgeschoss.

Die völlig durchnässten Wände waren eine große Herausforderung. Unregelmäßige Bruchstein-Mauern sind so oder so schwer zu dämmen. Außerdem gilt es zu verhindern, dass sich unter den Dämmplatten erneut Schimmel bildet.

Eine Außendämmung kam aus Denkmalschutzgründen nicht infrage. Die Wahl fiel auf eine Innendämmung mit dem Holzfaser-System „UdiIN Reco 100“. Als natürliches Material können Holzfasern die Restfeuchte aus dem Mauerwerk aufnehmen und an die Luft abgeben. Ein weiterer Vorteil: Die Matten sind

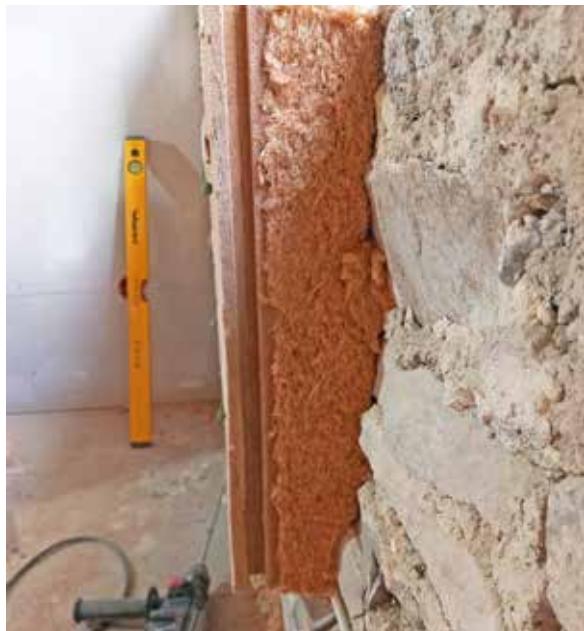
Die flexible Seite der Holzfaser-Dämmplatten schmiegt sich an den Untergrund und gleicht Unebenheiten von bis zu 2 cm aus

Die 10 cm dicken Holzfaser-Dämmplatten wurden auf zwei Etagen und an den Decken auf einer Fläche von insgesamt 360 m² angebracht. Sie verfügen über eine weiche Seite, die sich regelrecht an den Untergrund schmiegt und Unebenheiten, Verwerfungen und leichte Neigungen bis zu 2 cm ausgleichen kann. Ein patentierter Stelldübel mit integriertem Teller drückt die Platte in die richtige Position. Beim Verschrauben krallen sich die Widerhaken des DüBELS im Dämmstoff fest, so dass die Holzfasern unter Aufnahme hoher Zugkräfte gegen die Wand gepresst werden. Klebstoff oder eine extra Unterkonstruktion sind bei diesem Verfahren nicht nötig.

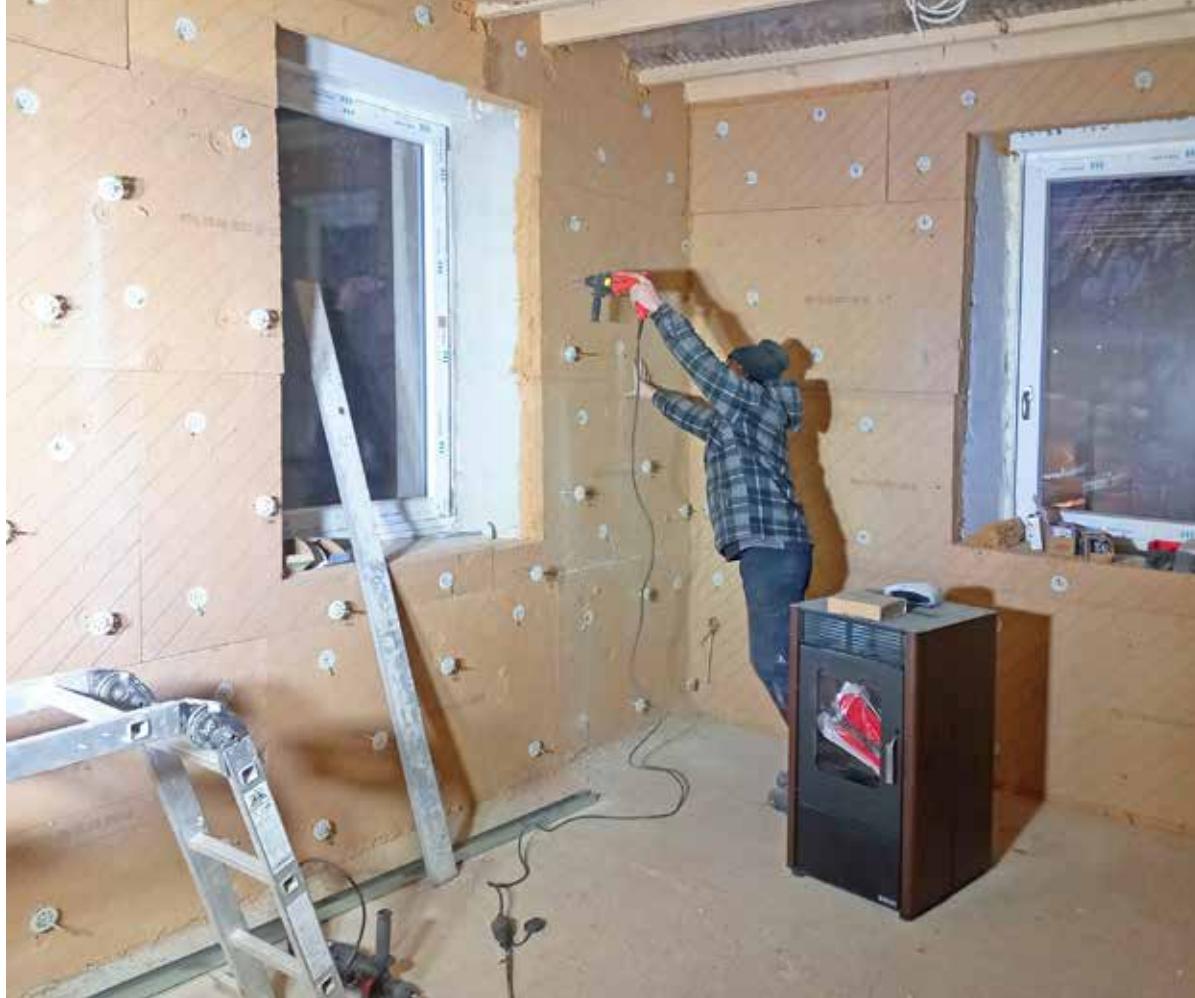
Patentierte Stelldübel mit integriertem Teller drücken die Dämmplatten in die richtige Position
