# Der Sanierungsvorsprung

### Hochwasserschaden sanieren

# Nach dem Wasser kommt die Dämmung

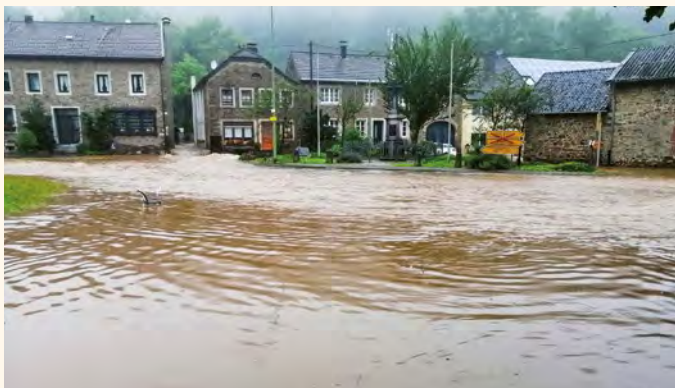
1 | Das diffusionsoffene Dämmsystem würde auch bei einem erneuten Nässeschaden abtrocknen.

kompletter Durchfeuchtung der Wände und der Lage in einem Risikogebiet gab Hersteller UdiDämmsysteme eine Garantie von 15 Jahren auf Schimmelfreiheit, da das System auch bei einem erneuten Nässeschaden wieder abtrocknen würde. Voraussetzung dafür ist ein durchgehend diffusionsoffener Systemaufbau aus Dämmplatten, Grund- bzw. Haftputz, Oberputz aus beispielsweise Kalk und Anstrich mit Silikatfarbe.

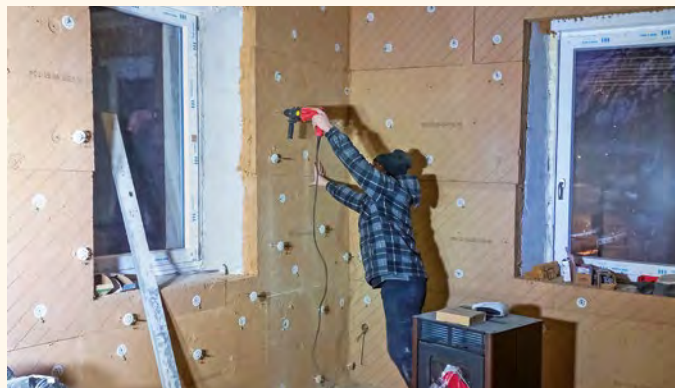
2 | Die Dämmplatten werden mithilfe von patentierten Stelldübeln justiert und fixiert.

**H**olzfasern sind besonders gut darin, Feuchtigkeit aus dem Mauerwerk aufzunehmen und an die Raumluft abzugeben. Dadurch eignet sich das Naturmaterial auch bei Feuchtesanierungen als Innendämmung, z. B. dann, wenn eine Außendämmung aus Denkmalschutzgründen nicht infrage kommt. Beim Innendämmsystem UdiIN Reco werden die 10 cm starken Dämmplatten mithilfe von patentierten Stelldübeln justiert und fixiert. Die weiche, flexible Seite kann dabei Unebenheiten bis zu zwei Zentimetern ausgleichen. Die formstabile, zum Raum gewandte Platte kann direkt verputzt werden.

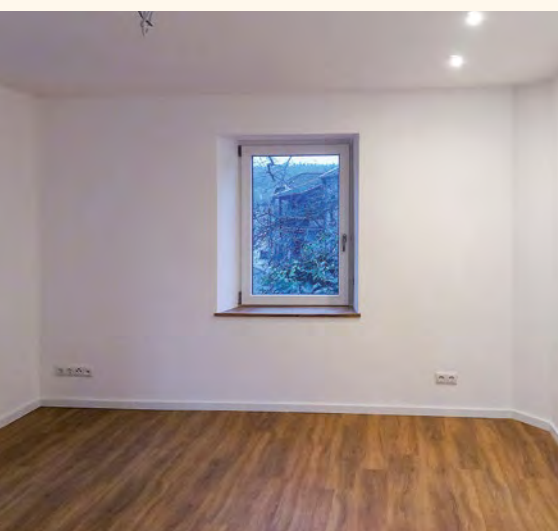
3 | Unverzichtbar ist ein durchgehend diffusionsoffener Systemaufbau.
