# bauhandwerk

10.2022

## Wohnen auf dem Heuboden

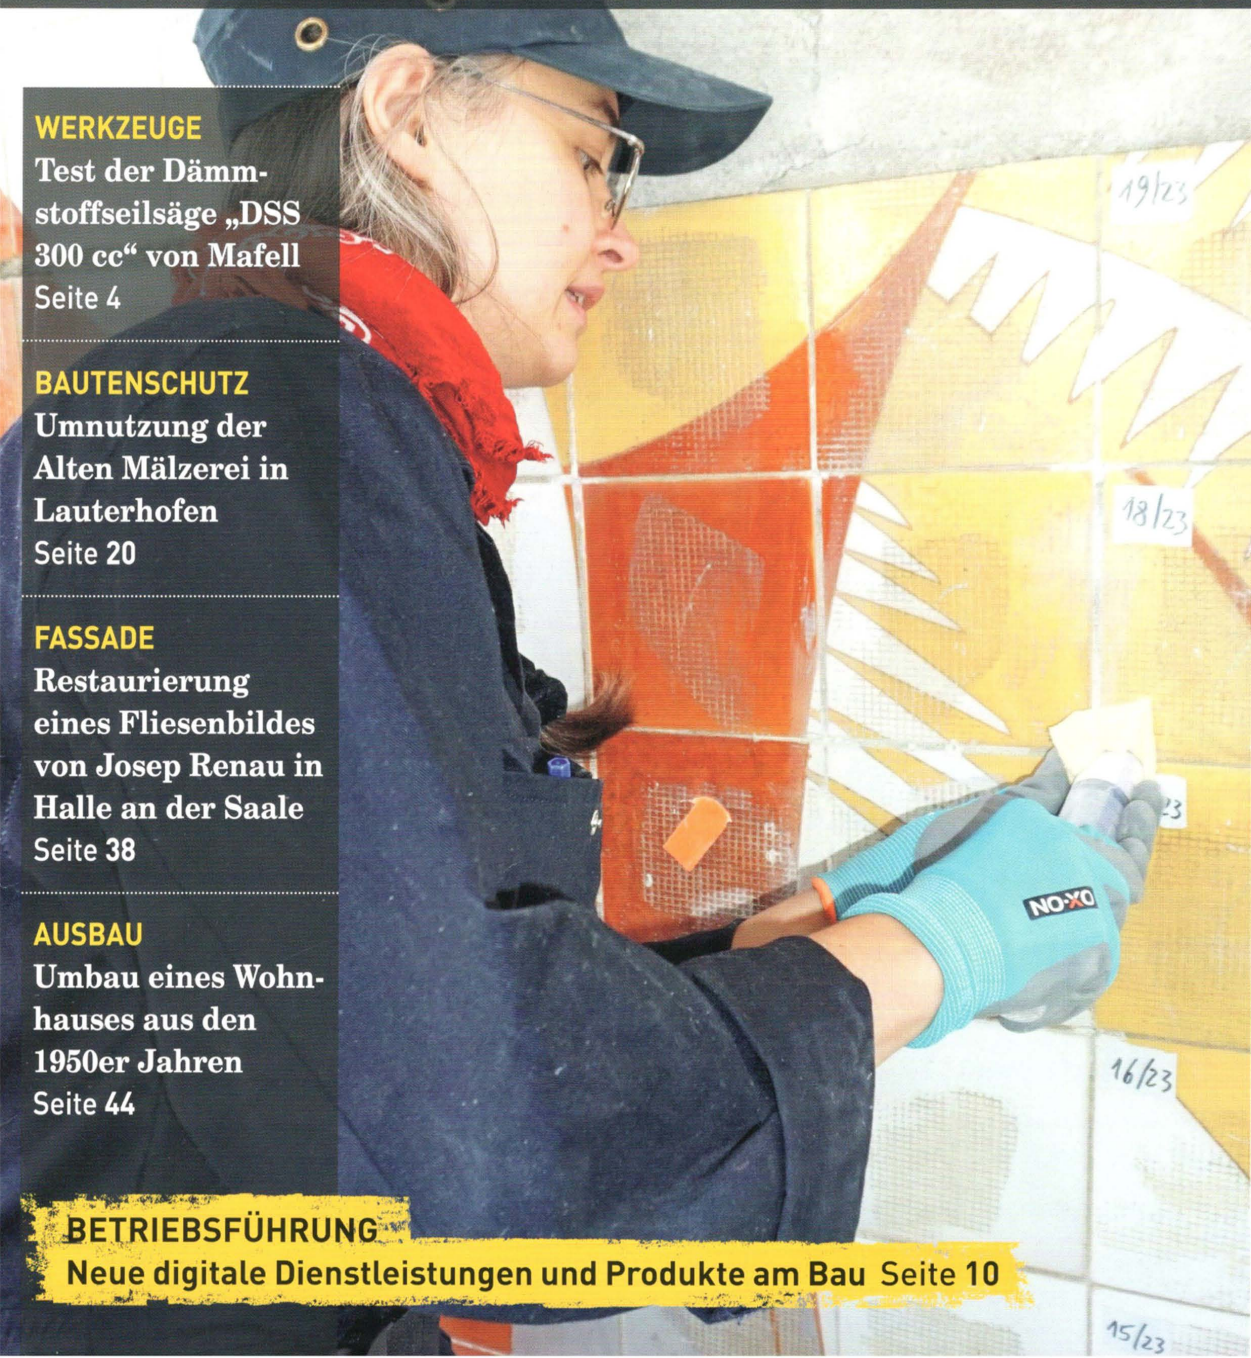
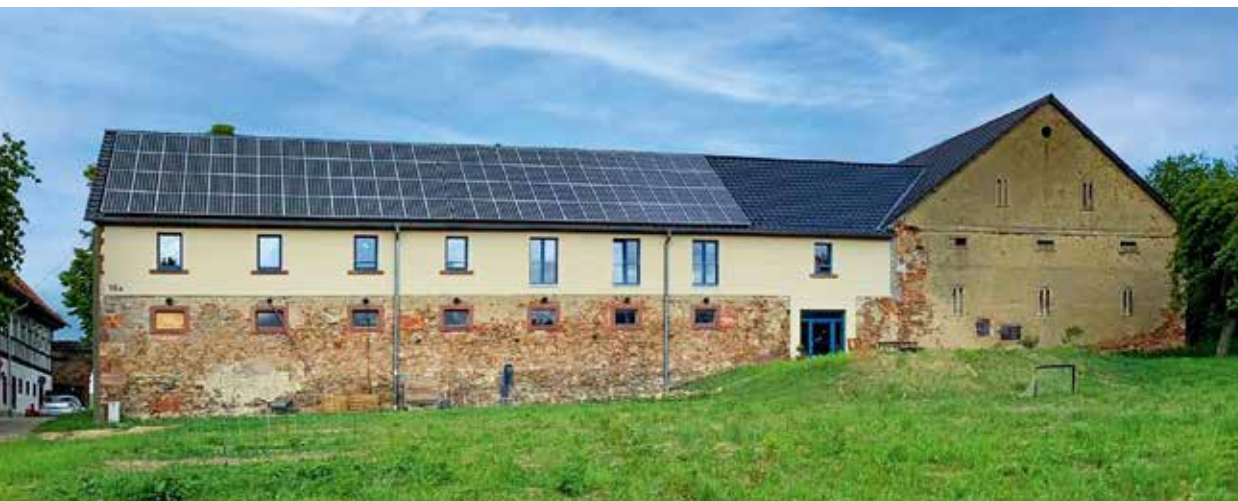
Der ehemalige Kuhstall aus dem 19. Jahrhundert verfügt über eine gute Bausubstanz. Das Dach hatte man erst vor wenigen Jahren erneuert  
Fotos: UdiDämmsysteme

„Seither hatten wir immer das Gefühl, dass dieser Hof auf uns gewartet hat“, erzählt Geißler. Auch die Sanierung stand offensichtlich unter einem guten Stern. Sie verlief ohne große Schwierigkeiten. Das Stallgebäude verfügt über eine gute Bausubstanz. Das Dach war erst vor wenigen Jahren erneuert worden. Das Mauerwerk besteht aus einem 60 cm hohen Natursteinsockel, der obere Teil ist mit soliden Ziegeln gemauert.

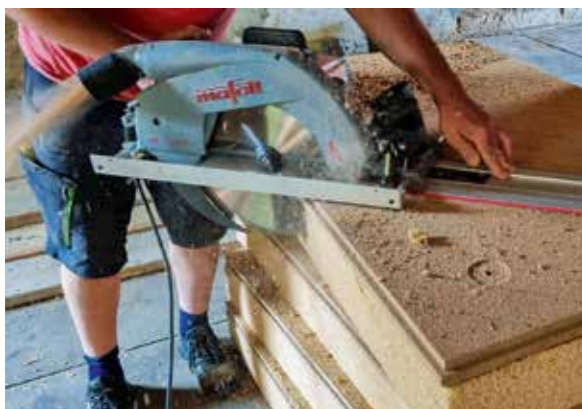
Zuschnitt der 14 cm dicken Holzfaser-Dämmplatten mit der Handkreissäge

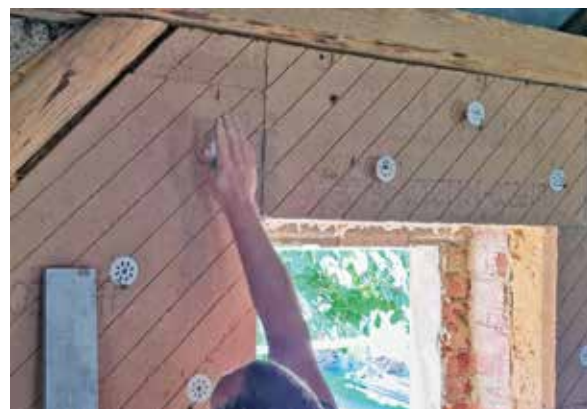
Rechts: Stelldübel mit integriertem Teller drücken die Dämmplatten in die richtige Position

die sich regelrecht an die Mauer schmiegt und auf diese Weise unebene Ziegelwände bis zu einer Differenz von 2 cm ausgleichen kann. Ein Stelldübel mit integriertem Teller drückt die Dämmplatte in die richtige Position. Beim Verschrauben krallen sich die Widerhaken des Dübels dann in den Dämmstoff. Die Holzfasern werden so unter Aufnahme hoher Zugkräfte an die Wand gepresst.

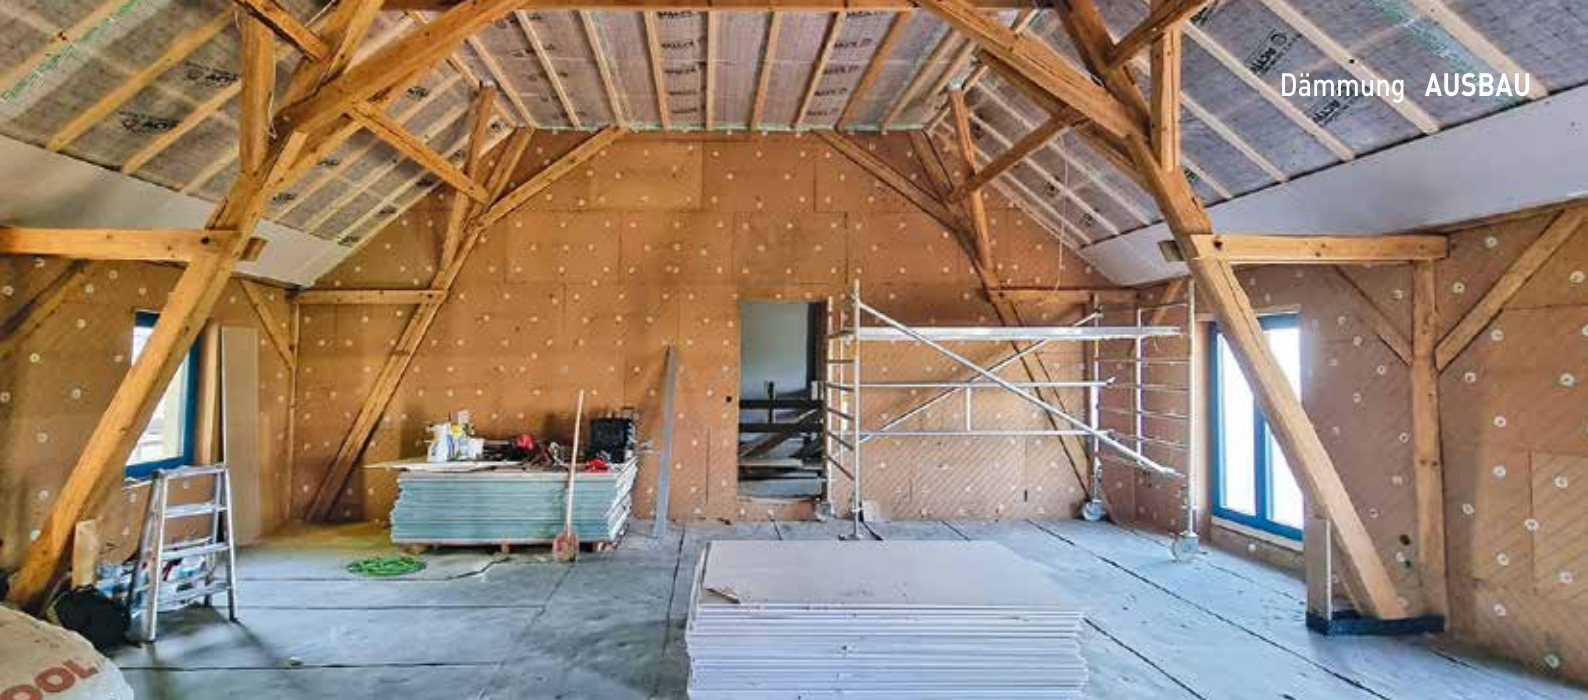
Oben: Die Dämmplatten wurden an den Außenmauern des Heubodens auf einer Fläche von 200 m<sup>2</sup> angebracht

Die Dämmplatten wurden an den Außenmauern des Heubodens auf einer Fläche von 200 m<sup>2</sup> und in einer Dicke von 14 cm angebracht – ohne Unterkonstruktion oder Klebstoff. Für diese Aufgabe benötigten die Zimmerleute etwa einen Monat.

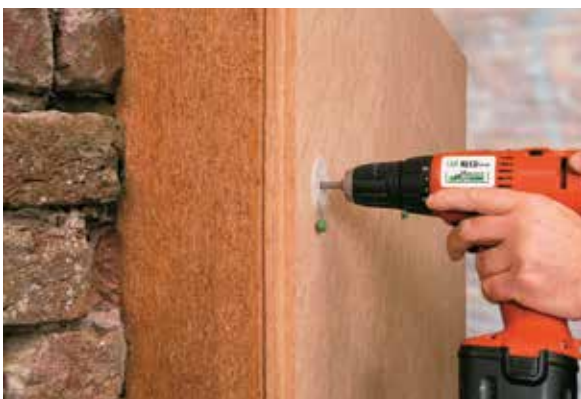
Links: Die biegsamen Platten schmiegen sich an die Ziegelwände und gleichen so Unebenheiten bis zu 2 cm aus

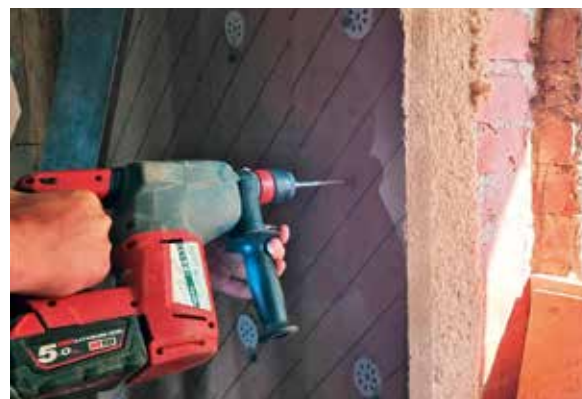
Rechts: Beim Verschrauben krallen sich die Widerhaken des Dübels dann in den Dämmstoff

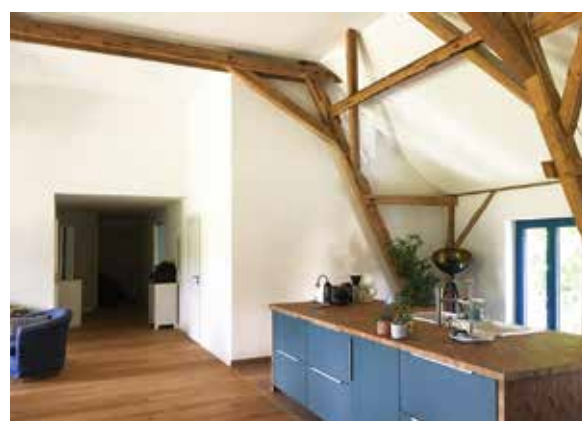
Modernes Wohnen im alten Heuboden: Für Helligkeit sorgen die neuen bodenebenen Fenster

ein riesiger Wohn-Ess-Bereich von 80 m<sup>2</sup>. Für Helligkeit sorgen neu eingebaute, bodenebene Fenster. Durch die Innendämmung verbesserte sich der Wärmedurchgangskoeffizient von ursprünglich 1,426 W/m<sup>2</sup>K auf 0,281 W/m<sup>2</sup>K. Auch regenerative Energien werden genutzt: Zur Haustechnik zählen eine Erdwärmepumpe sowie eine Photovoltaik-Anlage zur Stromerzeugung.
